Plug-in-Hybrid geriet während Ladevorgang in Brand

Bei PKW-Brand entsteht hoher Sachschaden

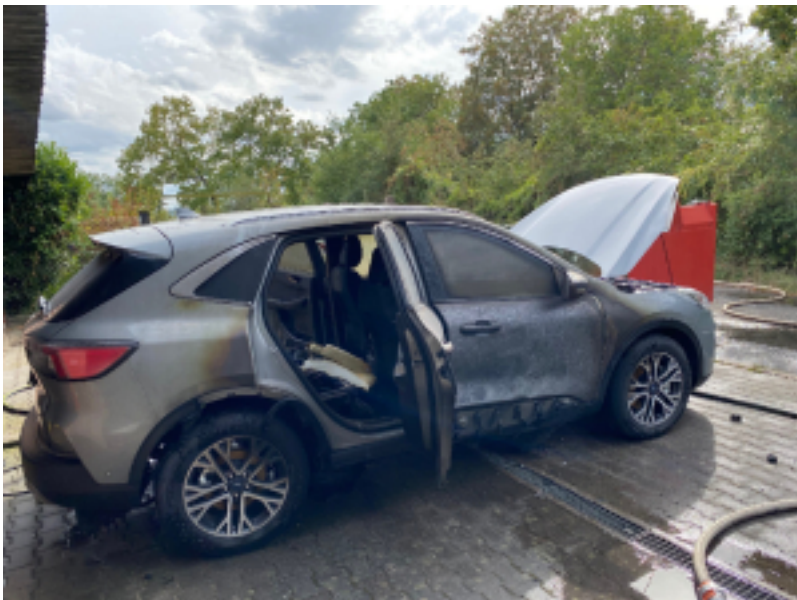
Beim Eintreffen des sofort entsandten Löschfahrzeuges war bereits eine starke Rauchentwicklung unter dem Fahrzeug wahrnehmbar, wenig später kam es zur Durchzündung.
