Kaminbrand greift auf Holzdecke über

Ebersheim, Römerstraße, Freitag, 15.01.2021, 12:34 Uhr

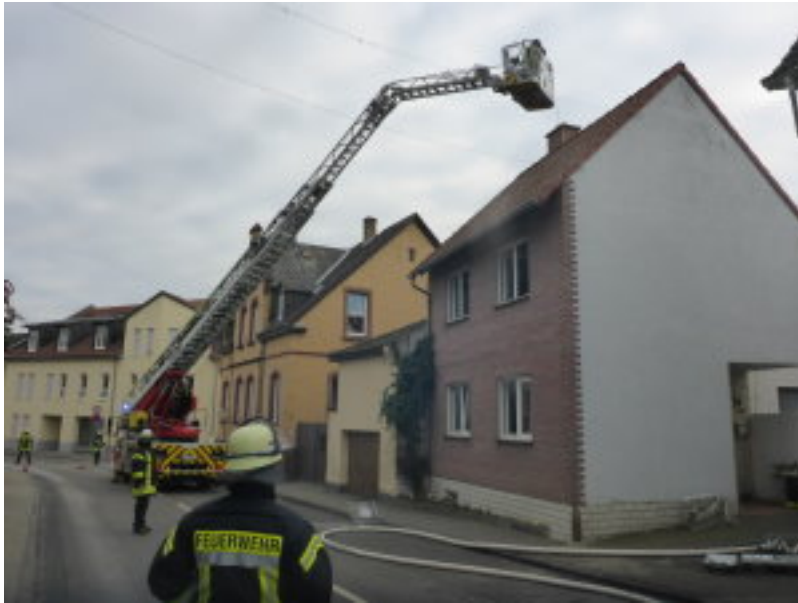
Beide Personen wurden vorsorglich vom Rettungsdienst untersucht und blieben zum Glück unversehrt. Bei der Erkundung wurde festgestellt, daß der Rauch nicht über das Kaminrohr abgeführt wurde, sondern u.a. im Bereich des gemauerten Kaminofens im Deckenbereich austrat.

Vermutlich hatte sich das Kaminrohr im Bereich zwischen Erdgeschoss und Obergeschoss zugesetzt, sodaß es zu einem Kaminbrand kam.

Um die Ursache für die zunehmende Rauchentwicklung im Bereich zwischen Kaminofen und Decke zu erkunden, wurde die Holzdecke entfernt. Dabei konnte festgestellt werden, daß die hölzerne Unterkonstruktion der Decke im Bereich des Kaminofens bereits Feuer gefangen hatte.

Bei der weiterführenden Erkundung konnte festgestellt werden, dass der Brennraum des Kaminofens nicht mit speziellen Schamott-Steinen ausgekleidet war, heißer Rauch und Wärmestrahlung gelangte auf der Rückseite des Ofens in den Bereich zwischen gemauerter Kaminverkleidung, Brennraum, Kaminrohr und Holzdecke. Zusammen mit der erheblichen Wärmeentwicklung am Kaminrohr kam es so zu einer Brandausbreitung auf die Holzdecke.

Das Feuer wurde mit einer gezielten Wasserabgabe auf die Deckenkonstruktion abgelöscht. Da der gezogene Kamin (schräg geführter Schornstein) zunächst nicht von oben mit Hilfe der Drehleiter gekehrt werden konnte, wurde der Kaminbrand mit Hilfe von mehreren Löschstößen aus einem Pulverlöcher über die untere Wartungsklappe im Keller unter Kontrolle gebracht und so eine Brandausbreitung verhindert.

Nach mehreren Versuchen mit versch. Kehraufsätzen gelang es schließlich den Kaminzug komplett zu kehren, der Rauch konnte wieder nach oben abgeführt werden.
